# ÚZEMNÍ STUDIE SÍDELNÍ ZELENĚ

k. ú. Brumov, Bynice, Sidonie, Svatý Štěpán

Zak. č.: 22/2019  
Arch. č.: 903/2019

## PRŮVODNÍ ZPRÁVA

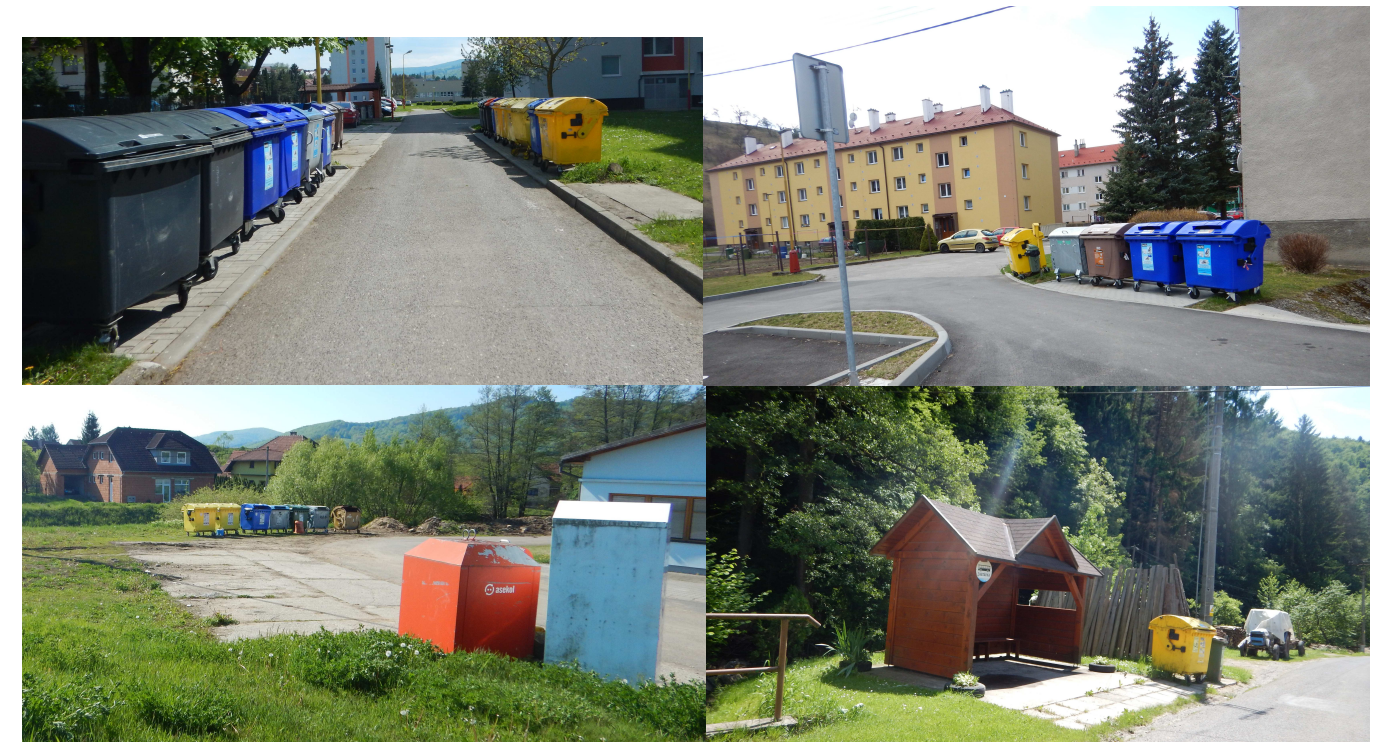
Příklady nevhodného řešení stání pro kontejnery:

Zejména kontejnery na tříděný odpad bývají často umístěny na pohledově exponovaných místech a vzhledem k tomu, že nejsou nijak esteticky hodnotné, často zbytečně hyzdí vzhled obcí. Stání na kontejnery je vhodné řešit systematicky, v dané lokalitě nebo místní části ve stejném duchu. Vždy je třeba myslet na prostorovou rezervu pro případ potřeby dalšího navýšení množství kontejnerů. Konstrukce lze nechat porůst popínavými keři.

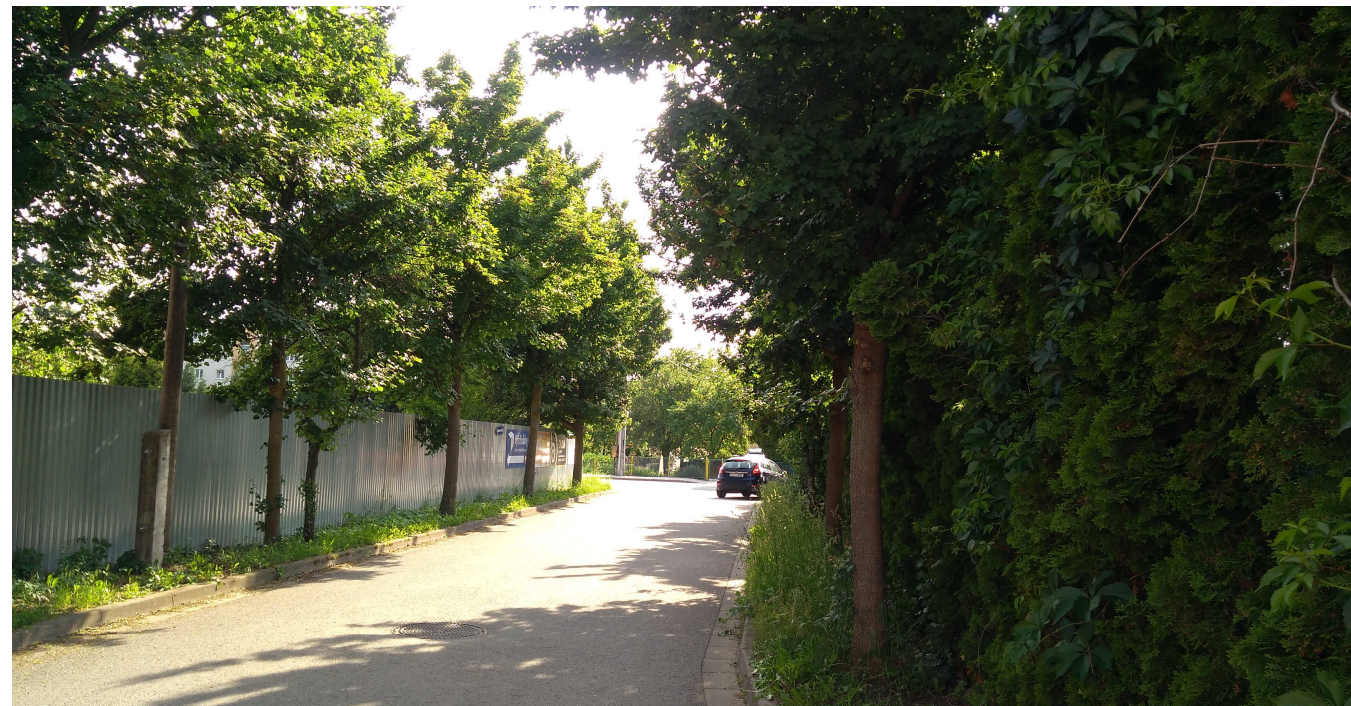
Stromy lze sázet i v plochách s velmi omezeným prostorem:

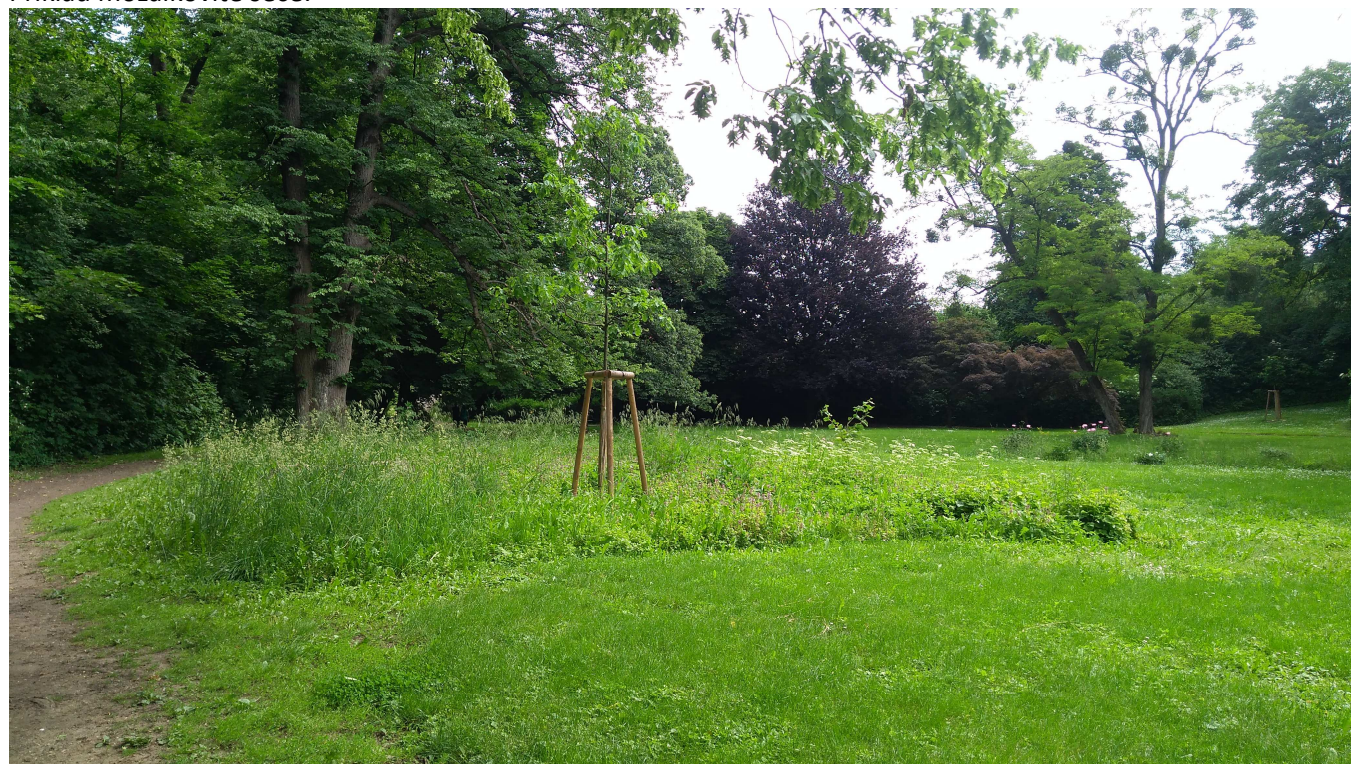
Příklad mozaikovitě seče:

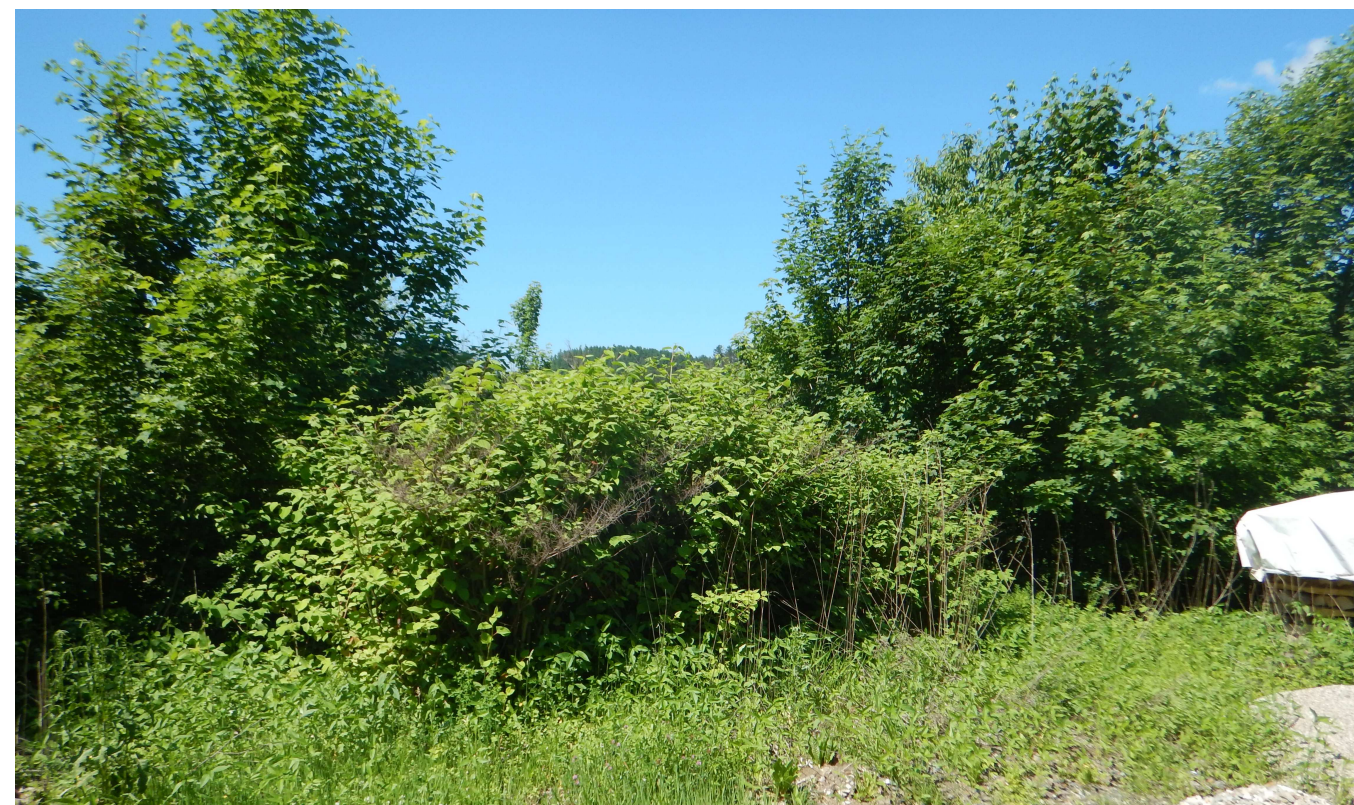
Porost křídlatky ve FKJZ 99:

Likvidaci doporučujeme provádět podle standardu AOKP ČR "Likvidace vybraných invazních druhů rostlin". Je třeba likvidovat porost na celé lokalitě, velmi opatrně manipulovat s biologickým materiálem a kontaminovanou zemínou.

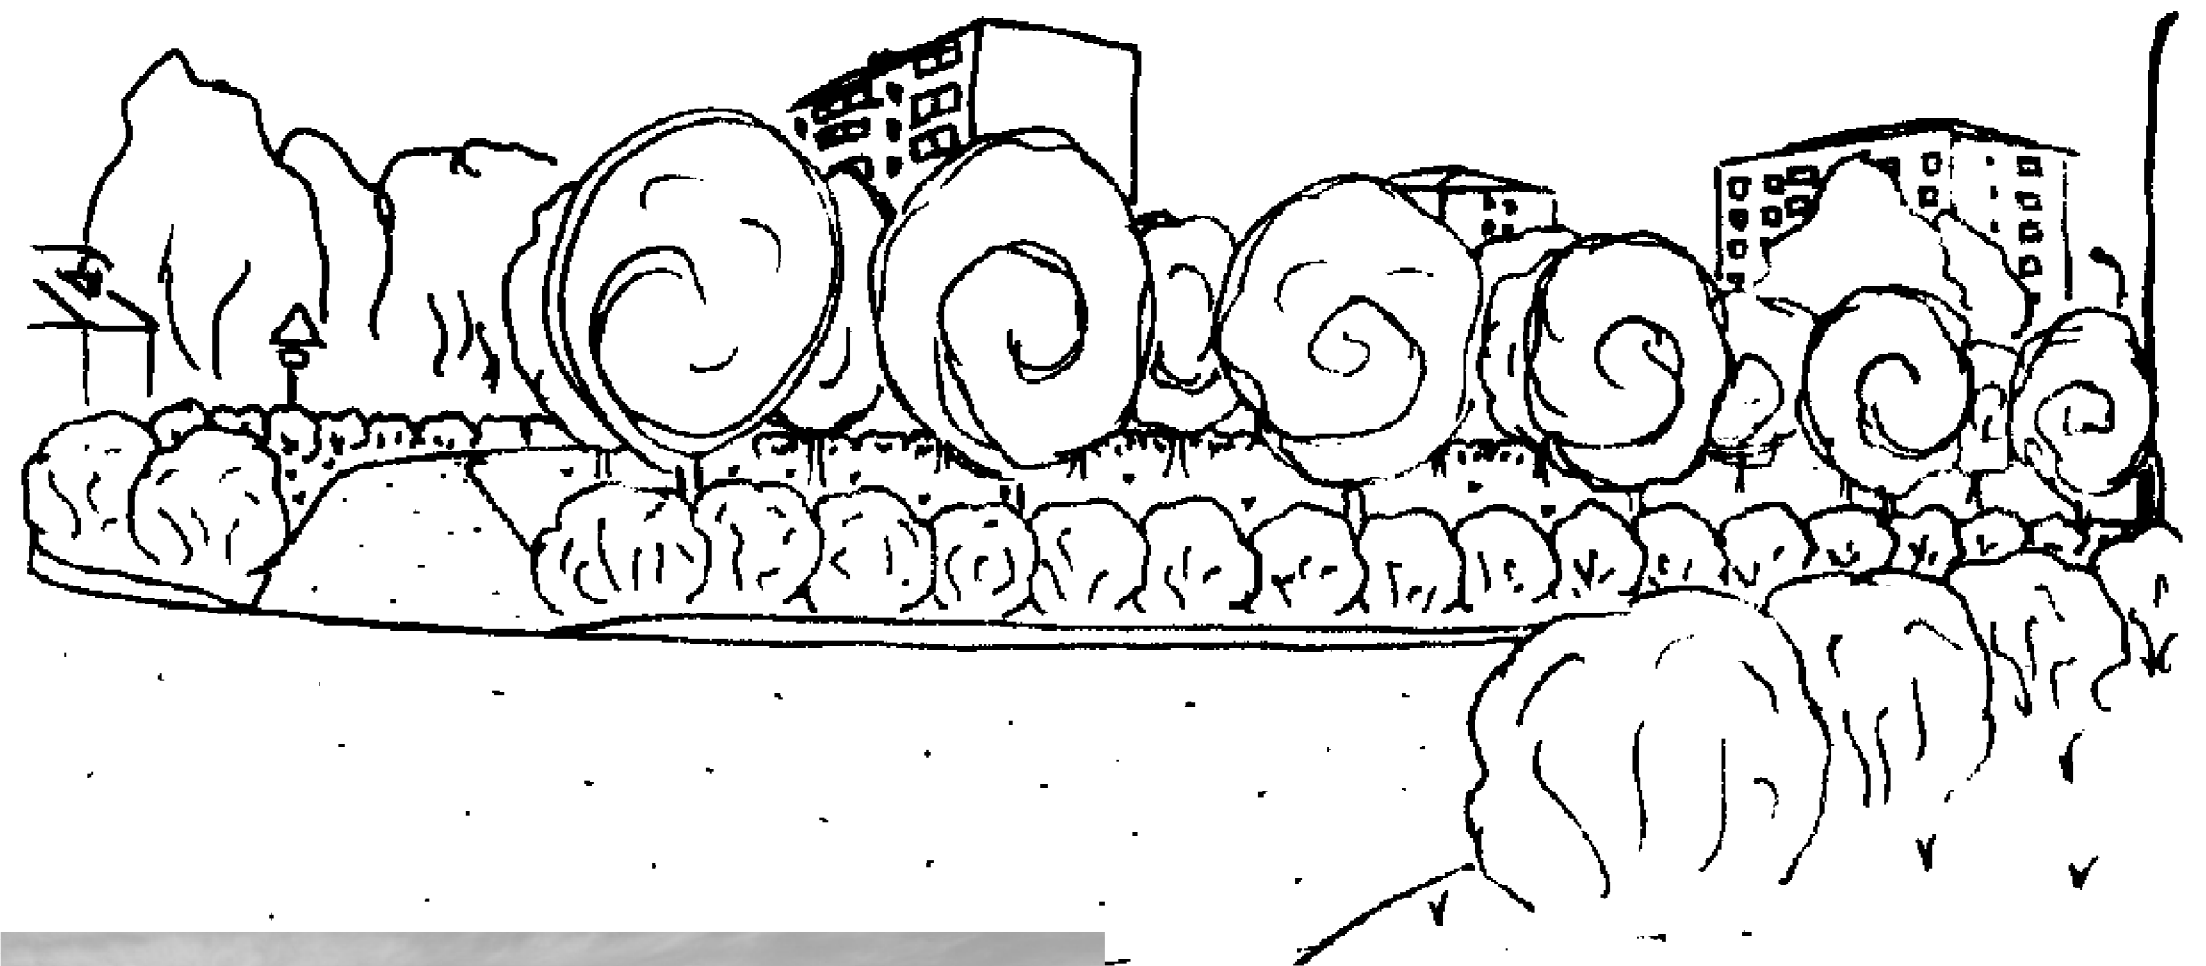
Obr. 1 | Skica – návrh možného řešení komunitního sadu ve FKJZ 1B.

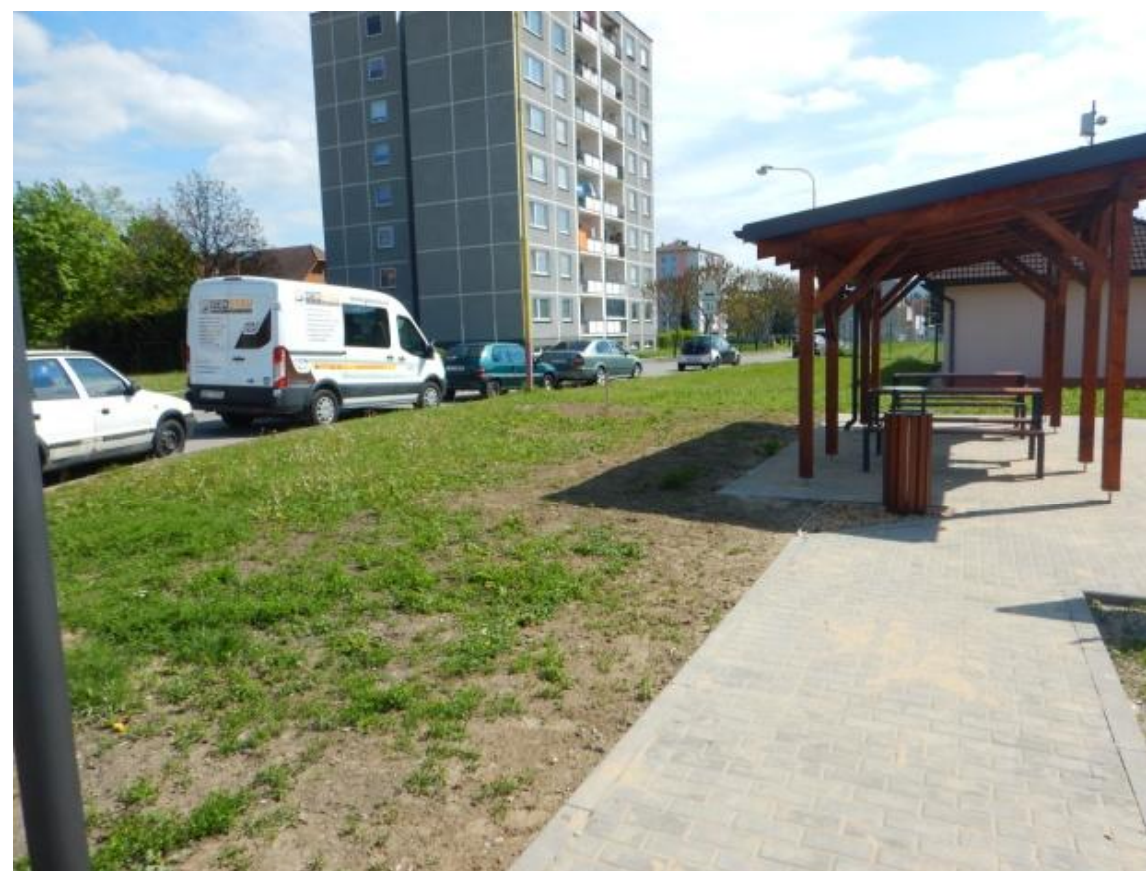
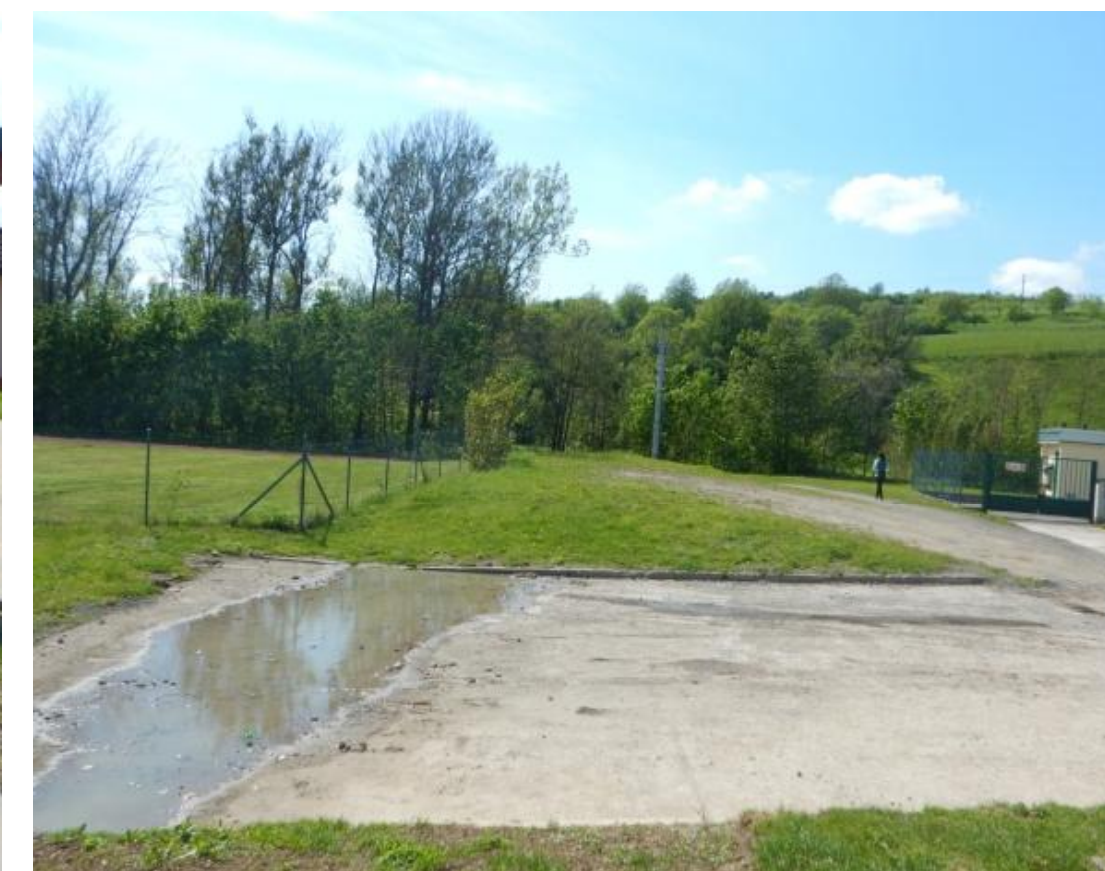
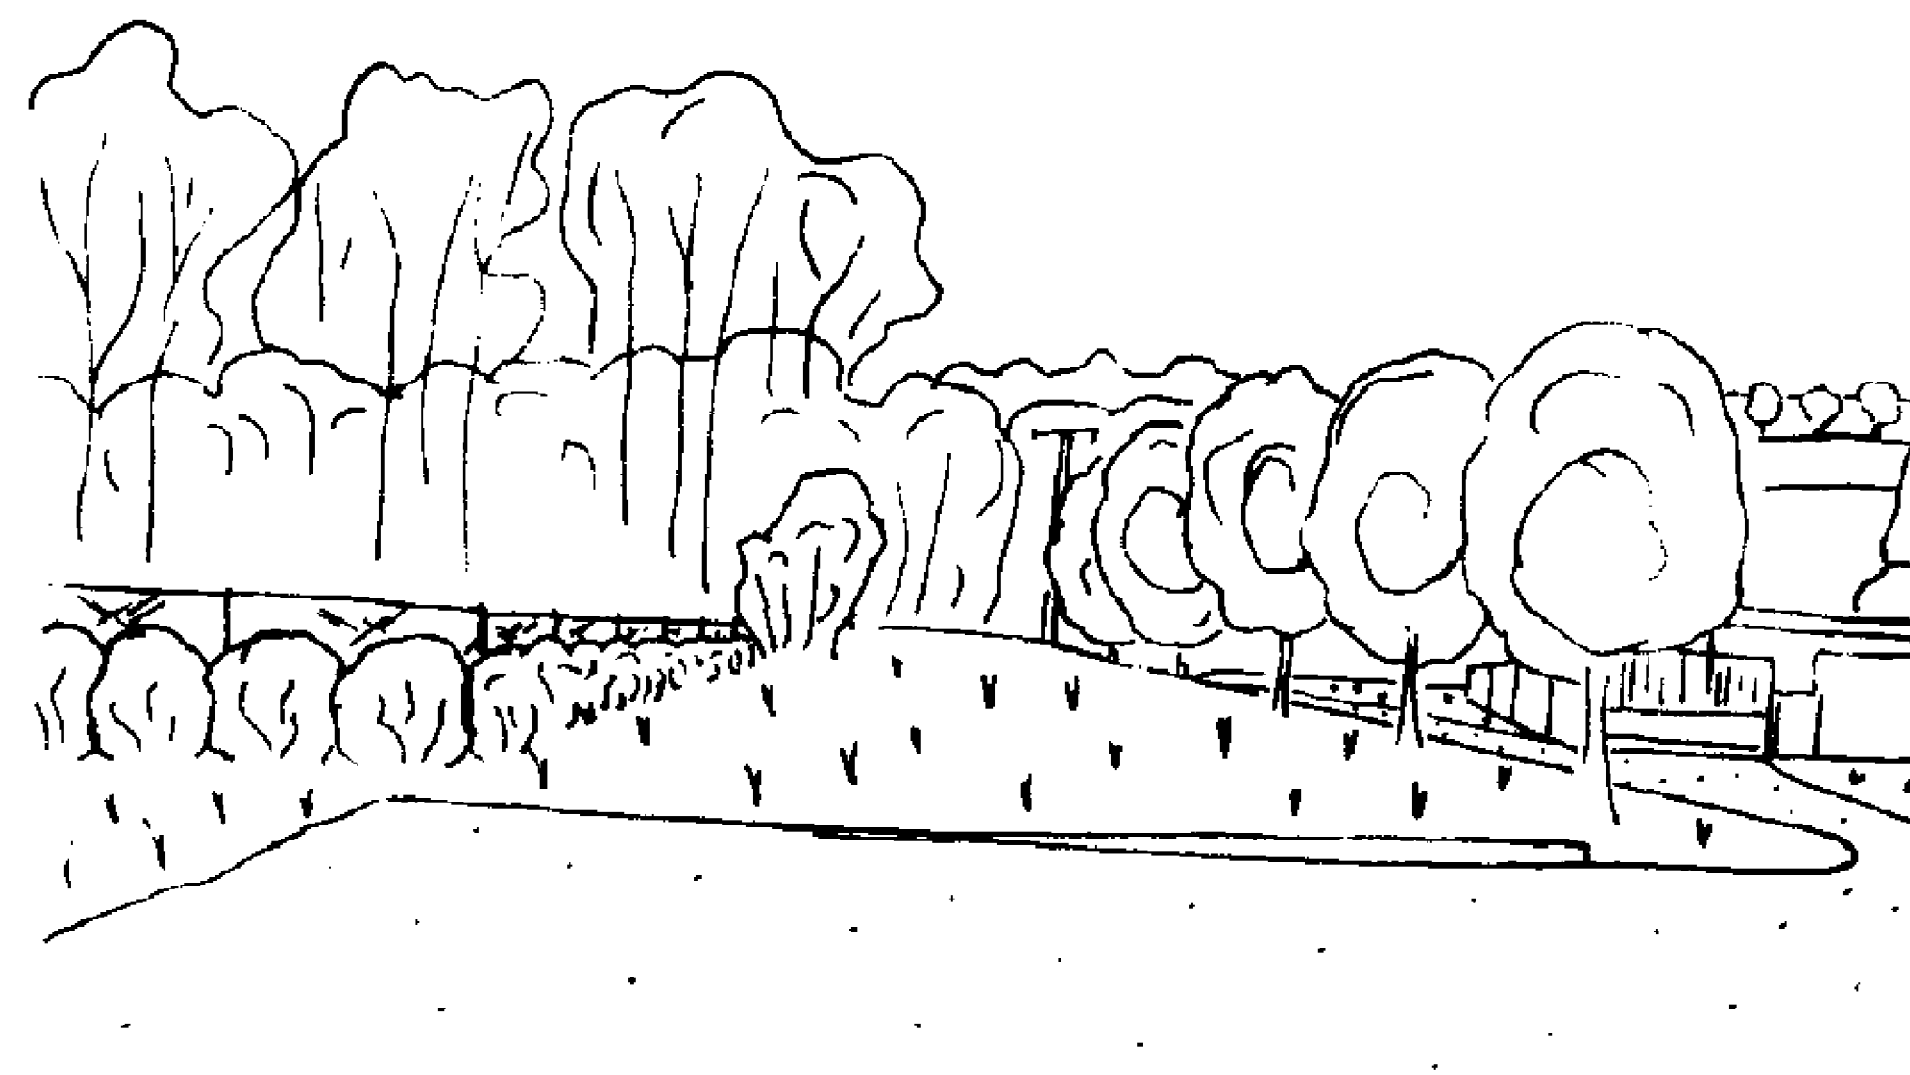
Obr. 1 | Posezení cyklopointu v ploše navazující na ulici Družba. Obr. 2 | Přístupová cesta k cyklostezce a lesoparku. Obr. 3 | Skica – návrh možného řešení zeleně v ploše.

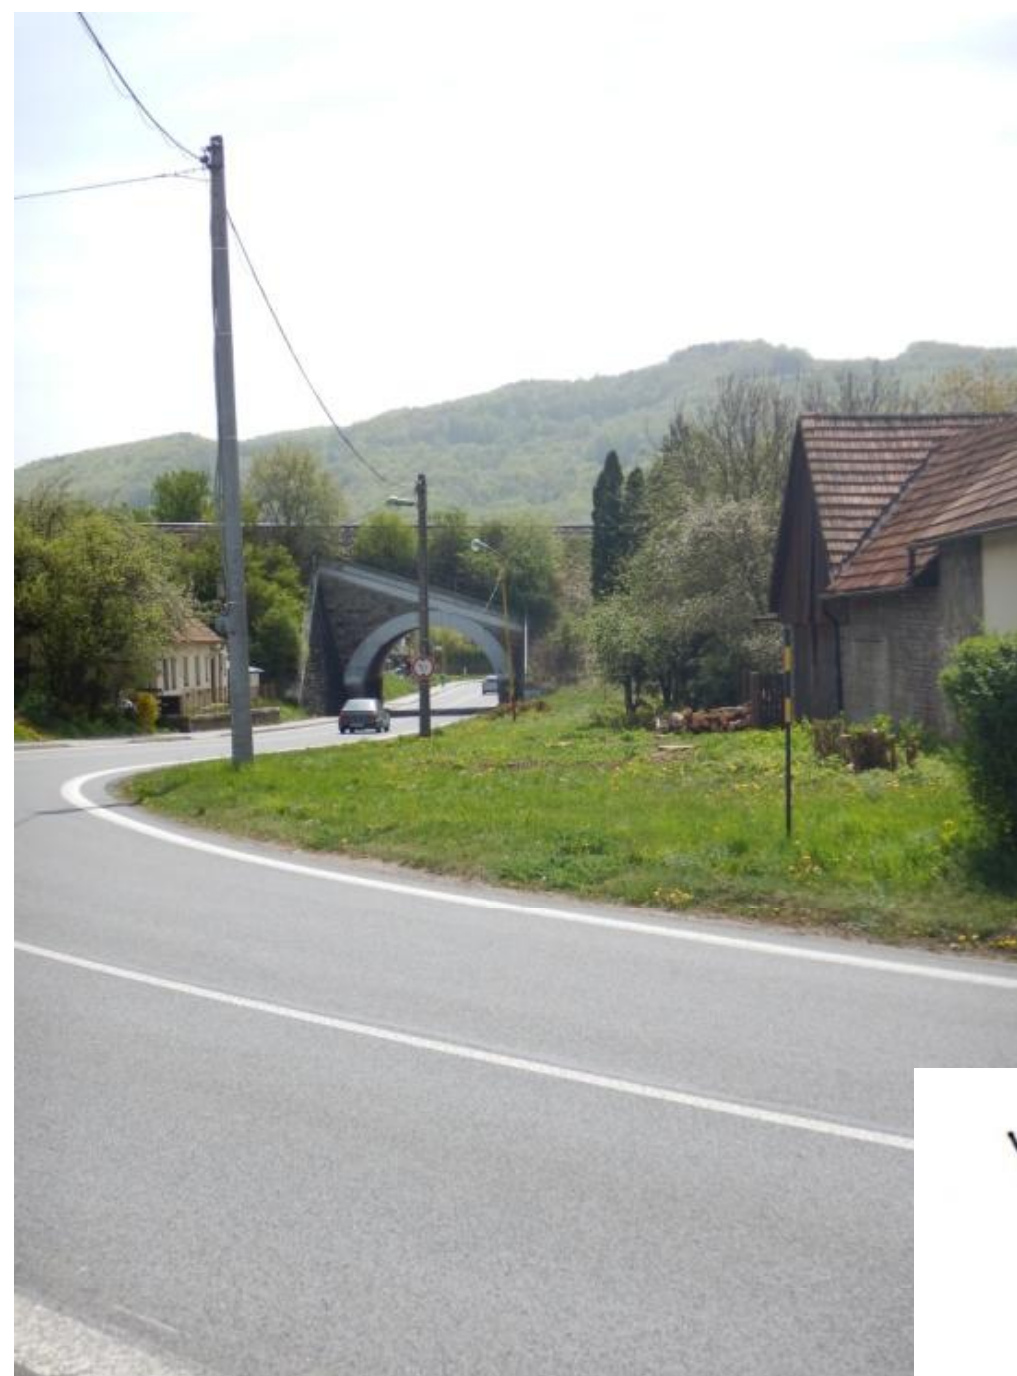
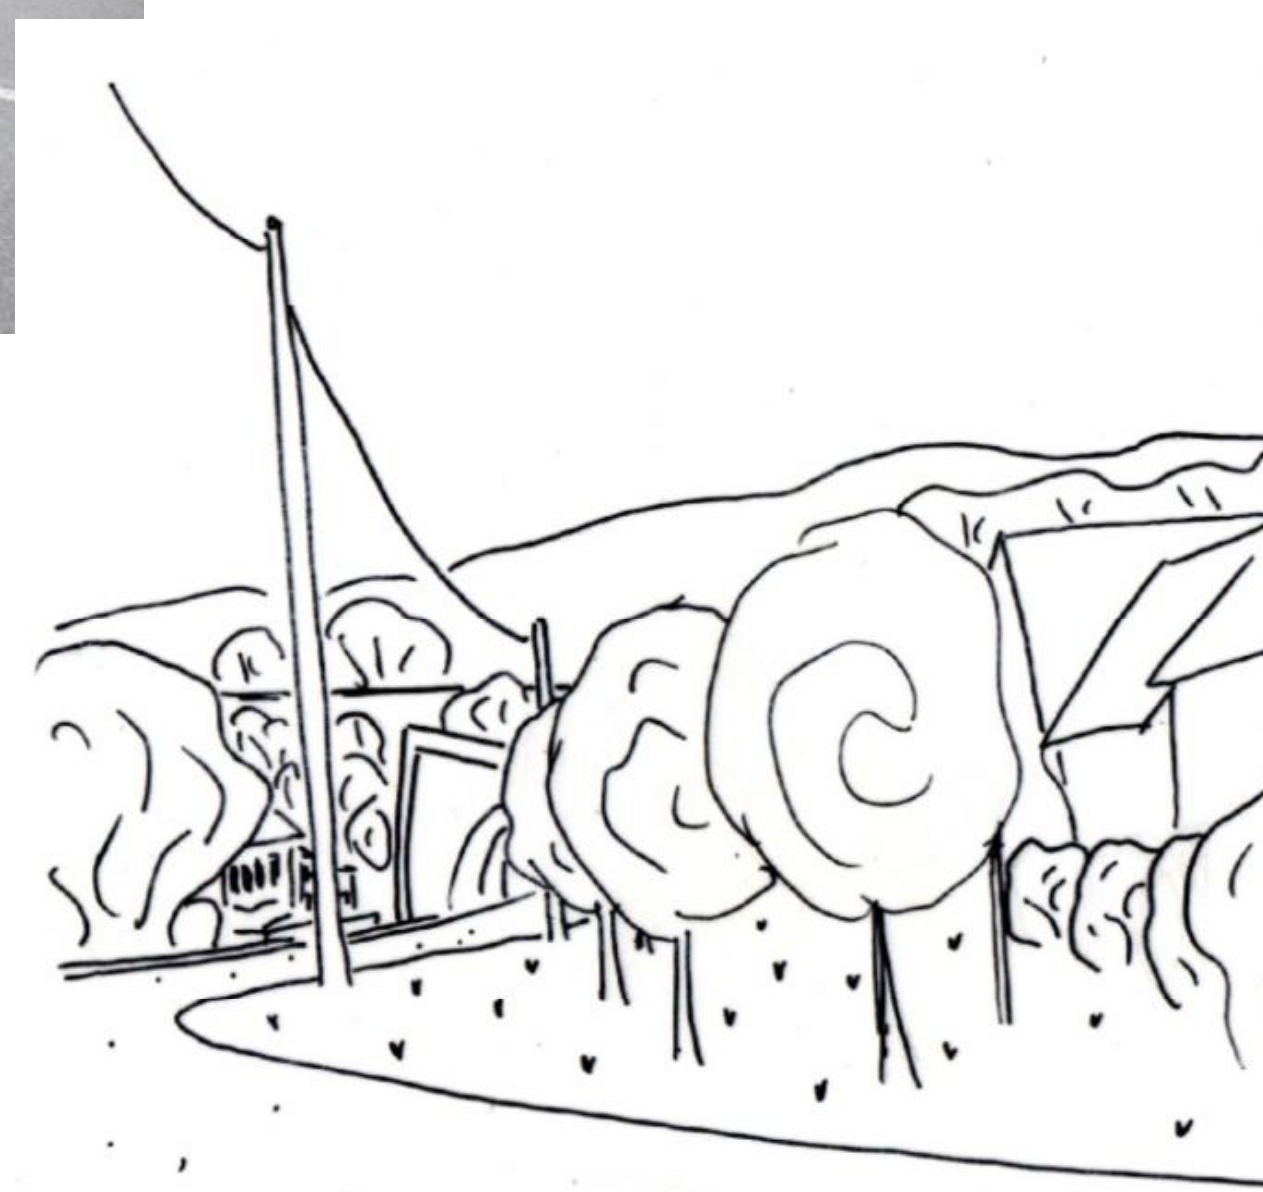
Obr. 1 | Pohled na plochu ze severu. Obr. 2 | Skica – návrh možného výsadeb v ploše.

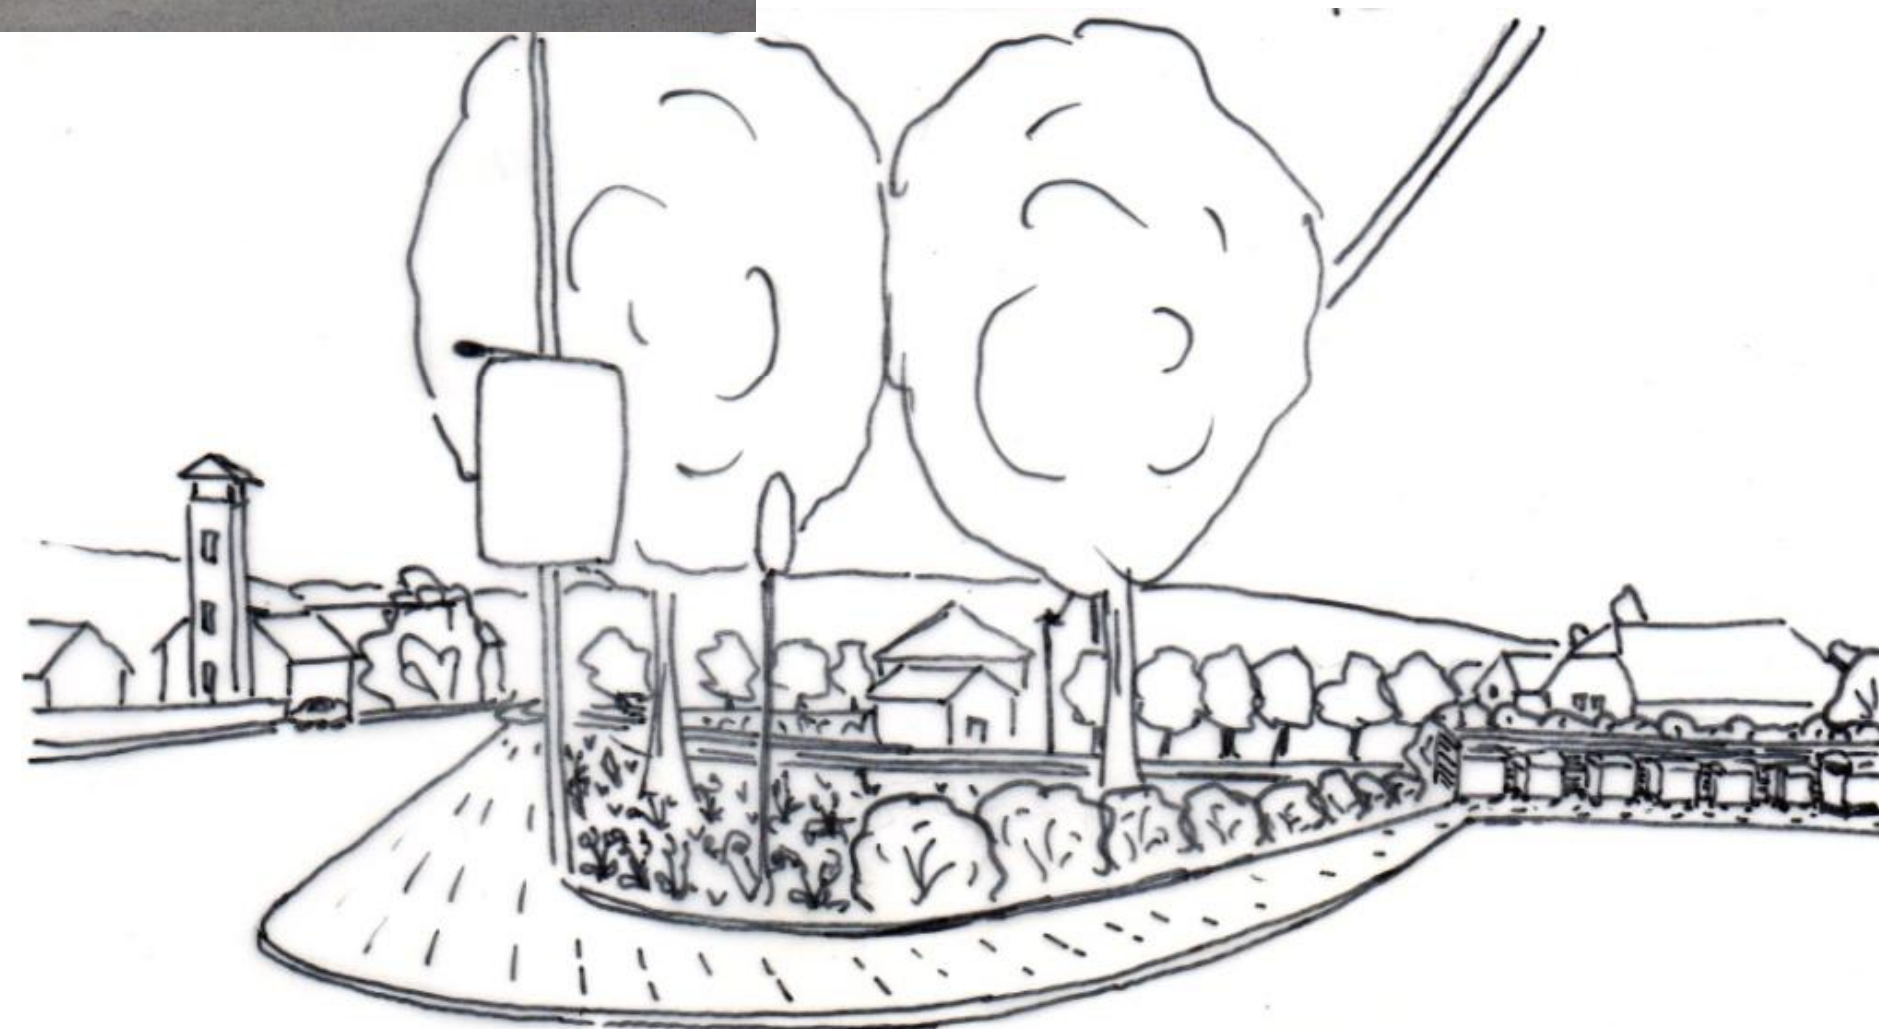
Obr. 2 | Travní porost s nižší intenzitou údržby je místy rozježděný.

Obr. 3 | Prostor před areálem Služeb města. Obr. 4 | Možné řešení – skica.

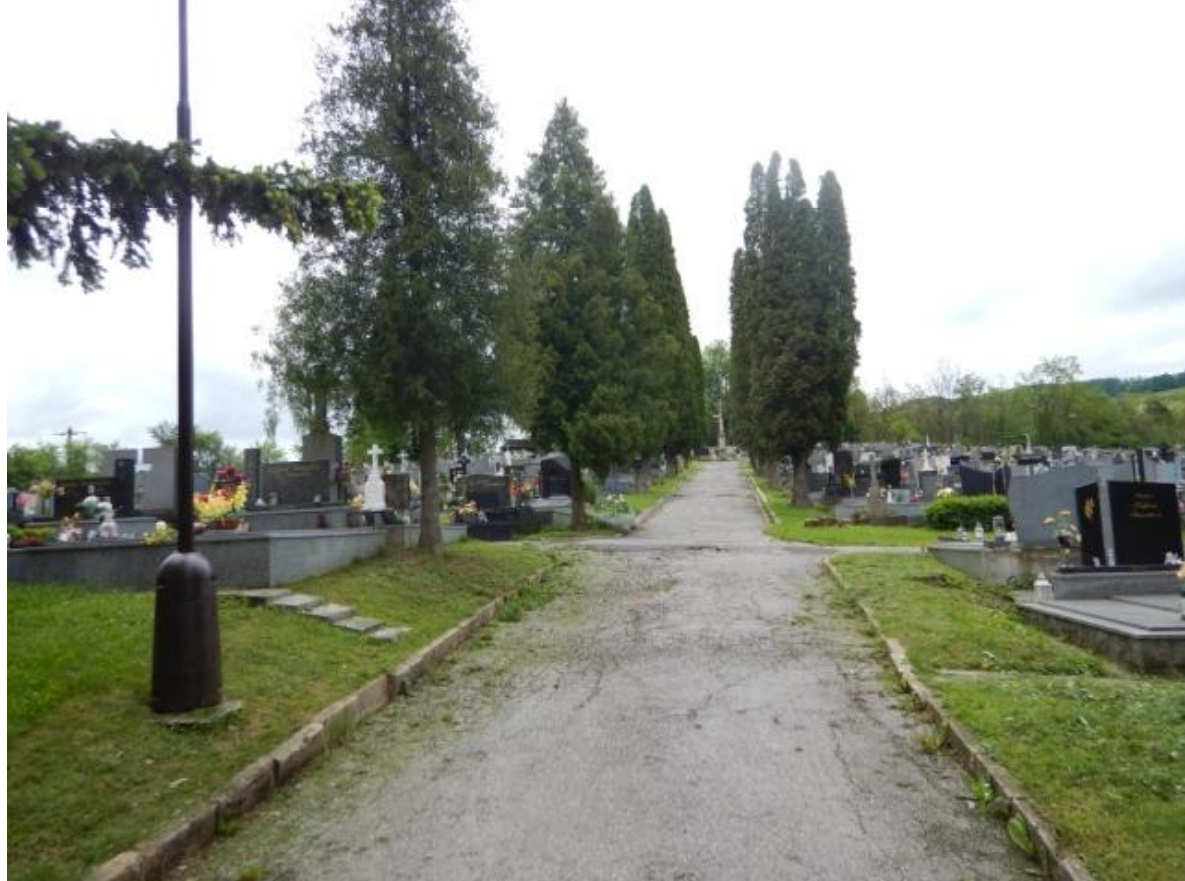
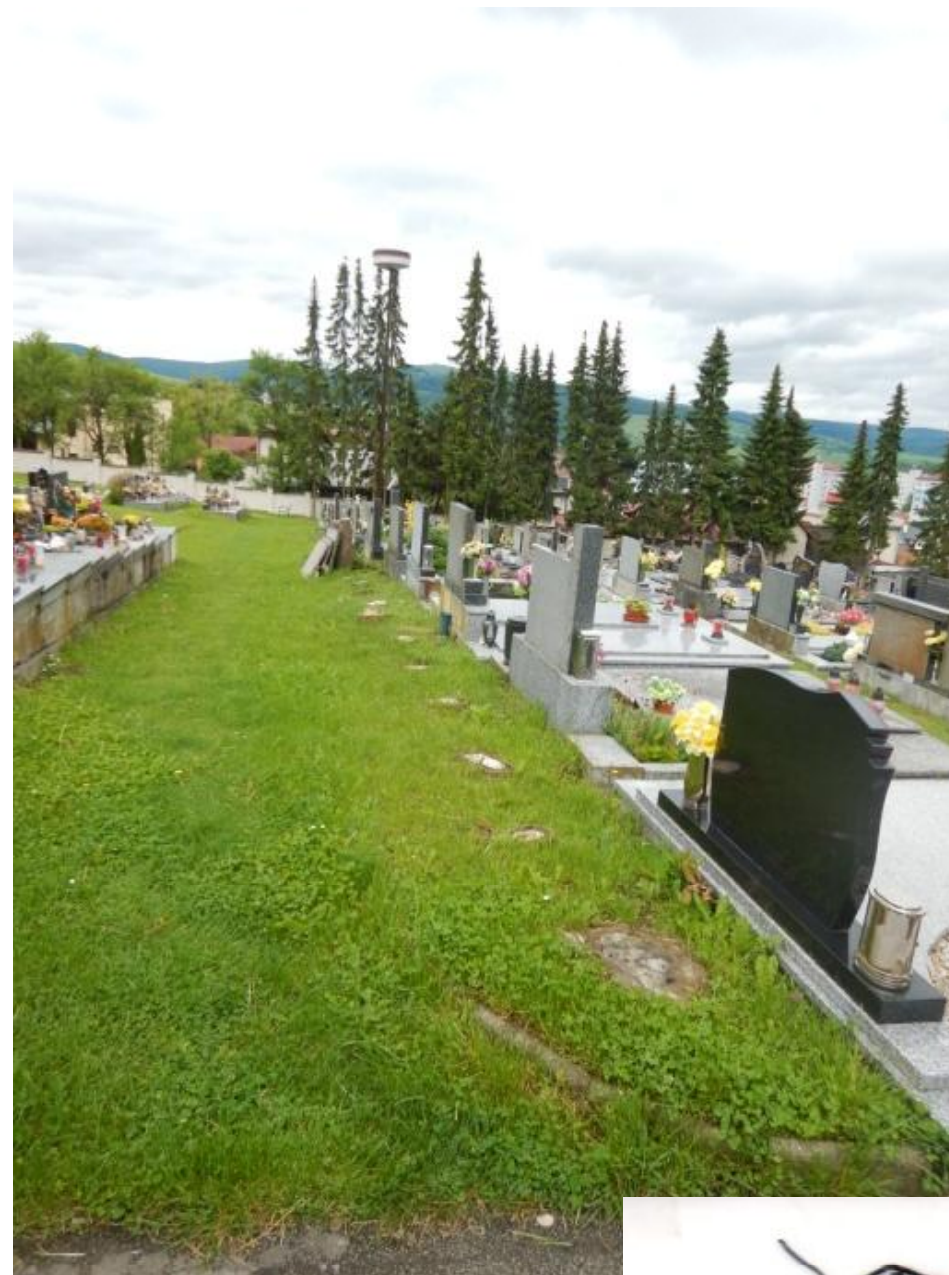
Obr. 1 | Stopy po kácení stromů bez náhradní výsadby.

Obr. 2 | Možné řešení – skica.

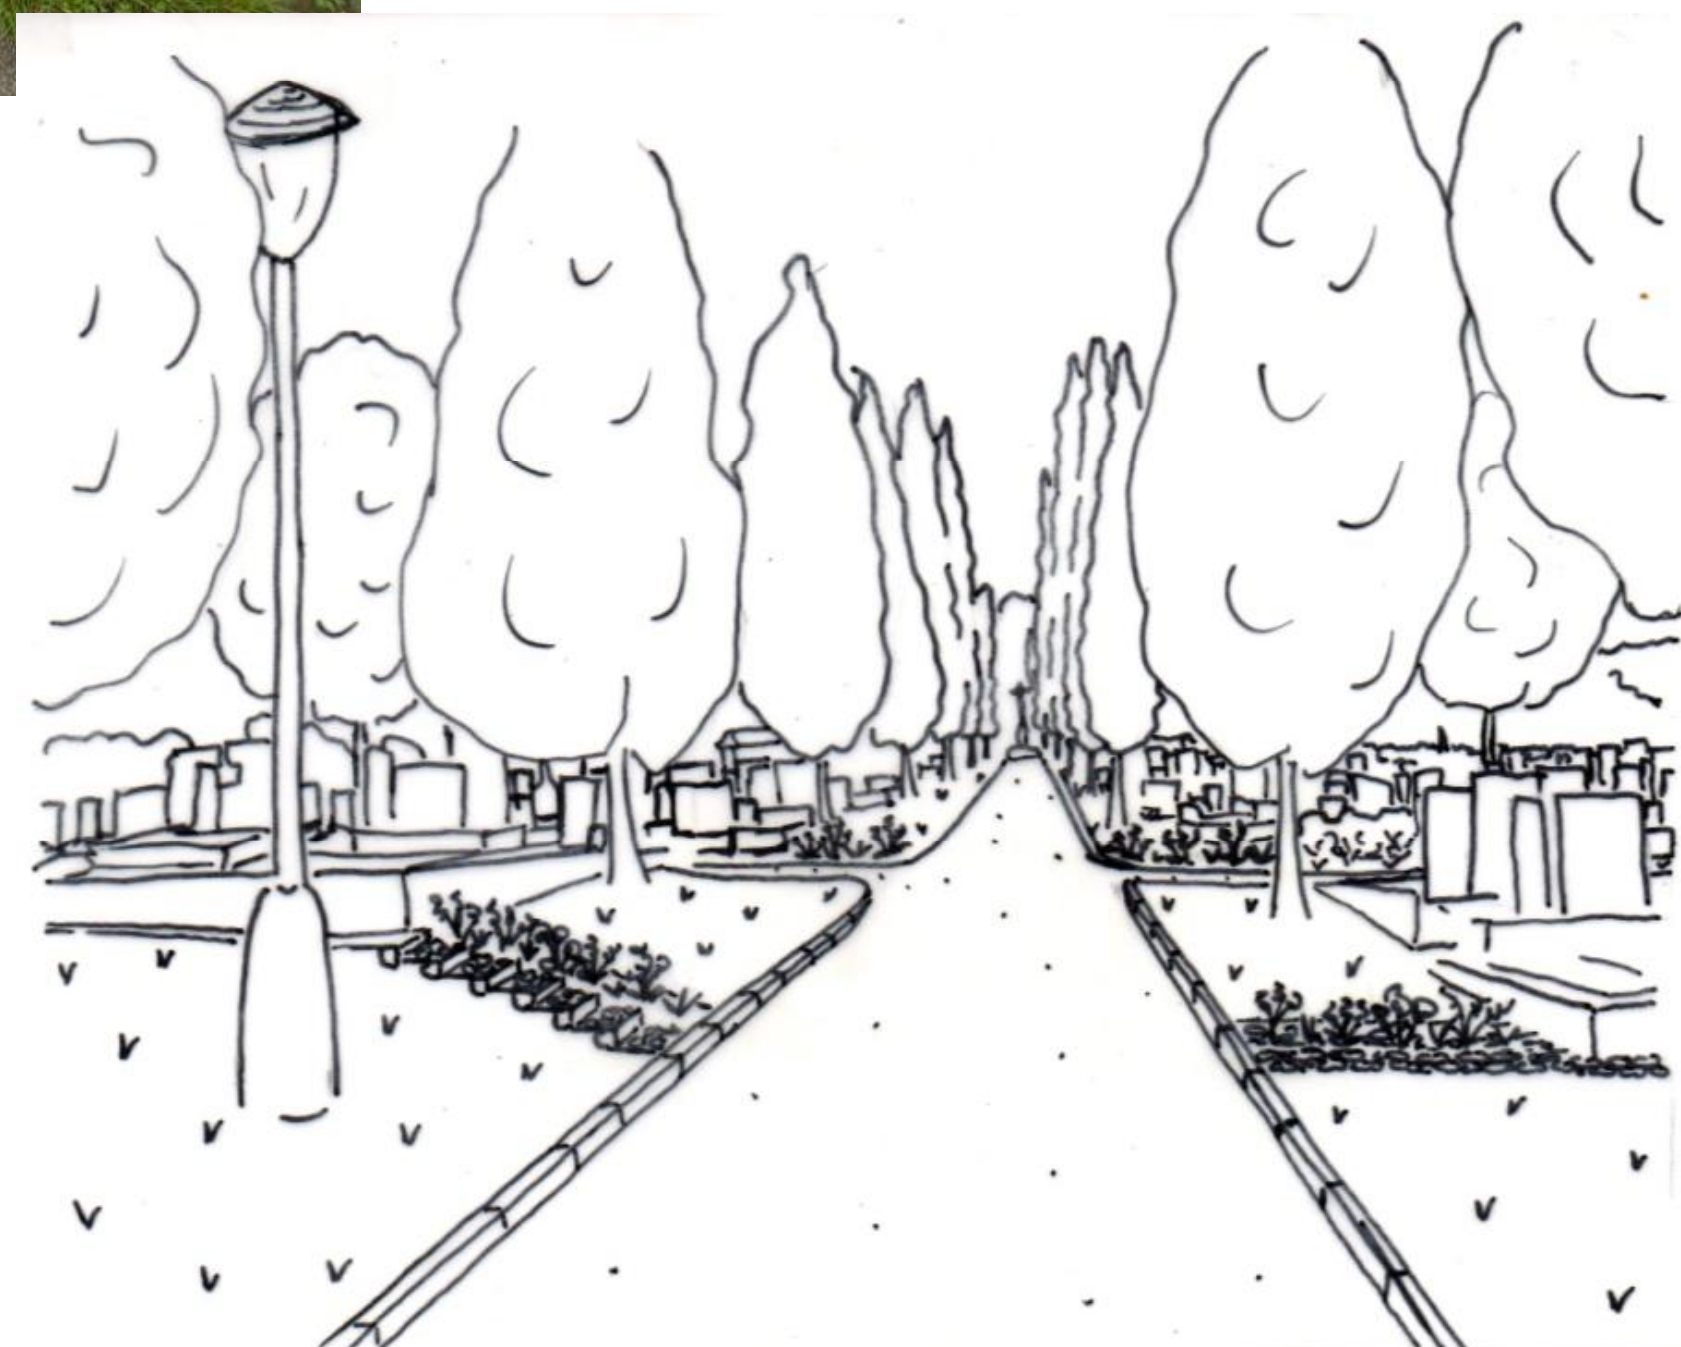
1 | 2 Obr. 1 | Vzrostlá lípa jako nástěnka. Obr. 2 | Centrální chodník.

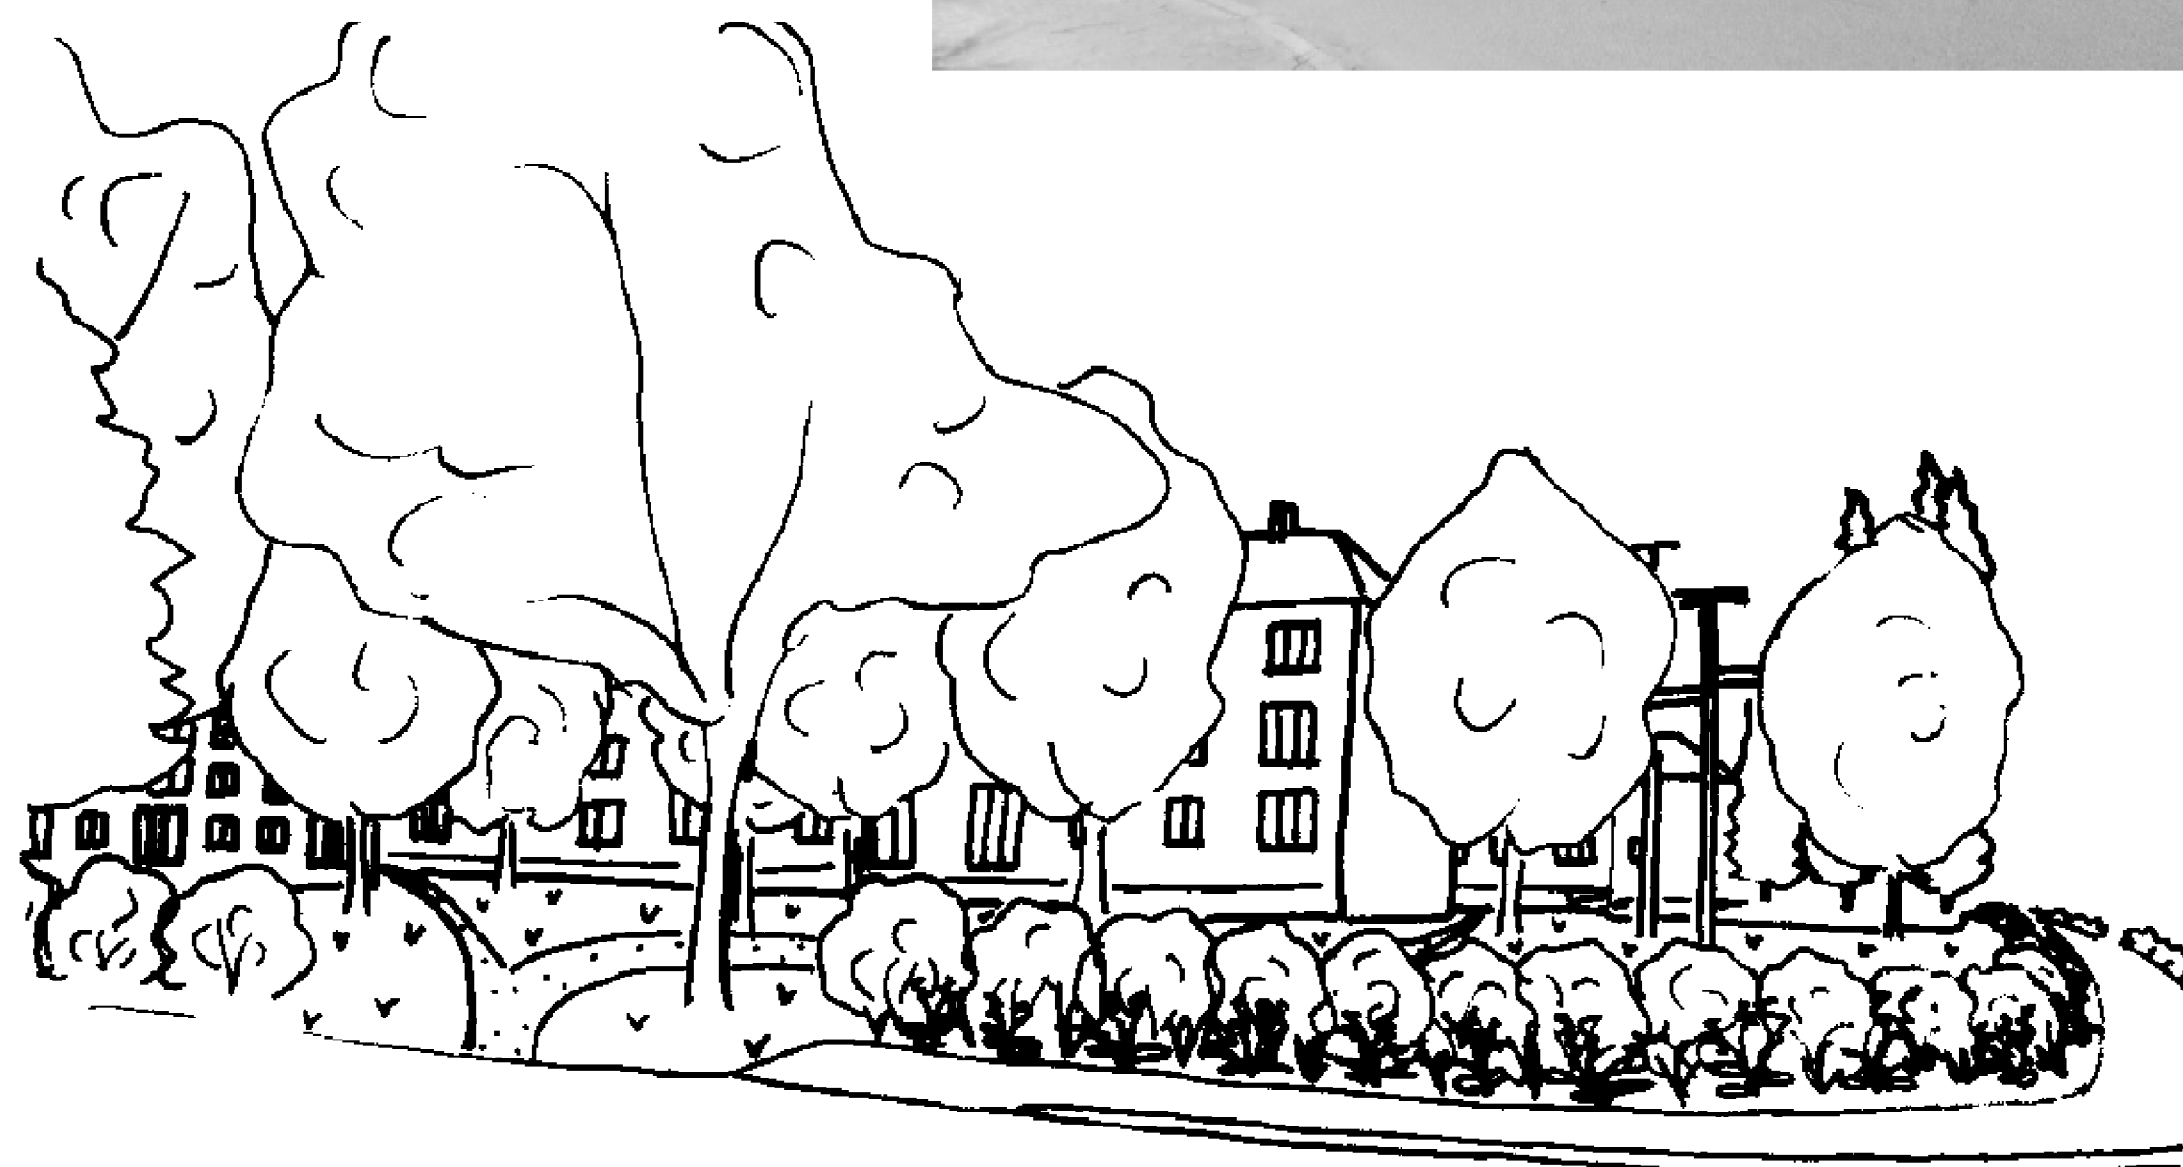
Obr. 1 | Možné řešení parčíku na západní straně sídliště – skica.
