# ÚZEMNÍ STUDIE SÍDELNÍ ZELENĚ

k. ú. Brumov, Bynice, Sidonie, Svatý Štěpán

Zak. č.: 22/2019  
Arch. č.: 903/2019

## PRŮVODNÍ ZPRÁVA

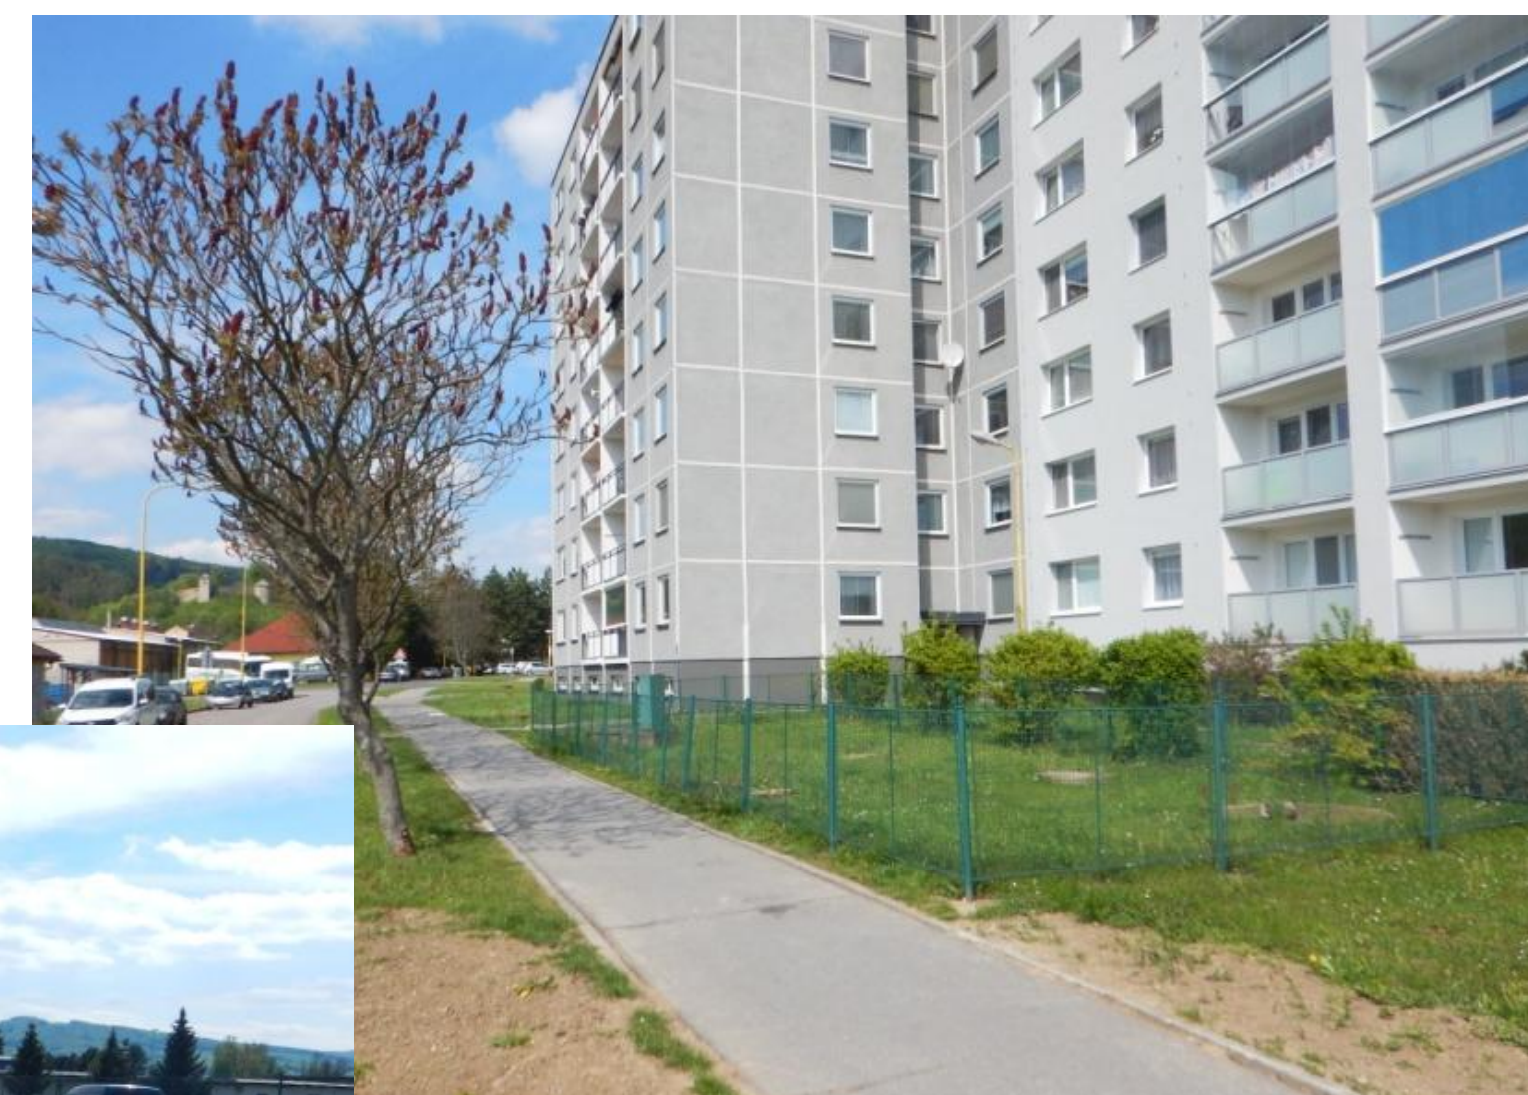
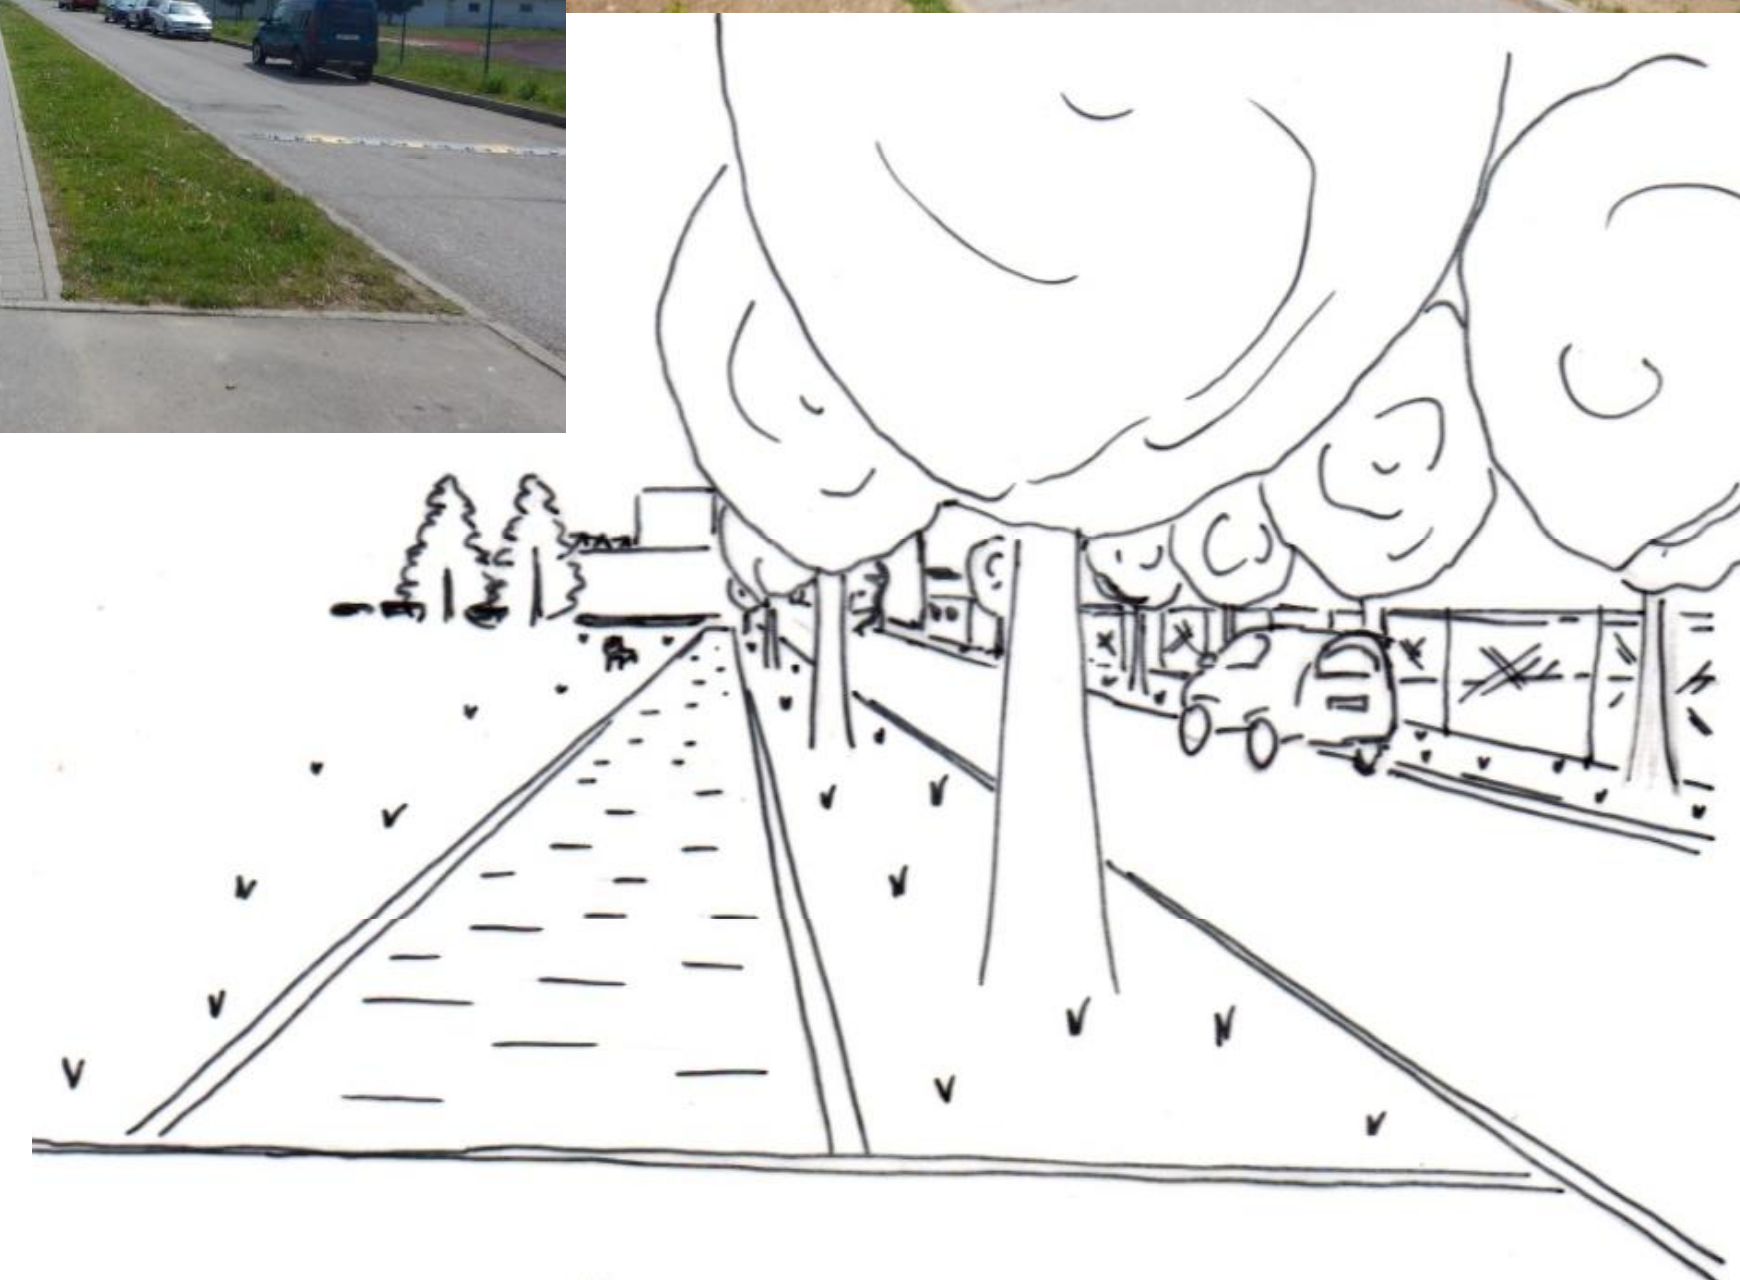
Obr. 1 | Absence dřevin v pásu mezi chodníkem a silnicí.

Obr. 2 | Travní porosty v takto malých plochách, pokud jsou intenzivně udržovány, značně trpí sešlapáváním a suchem.

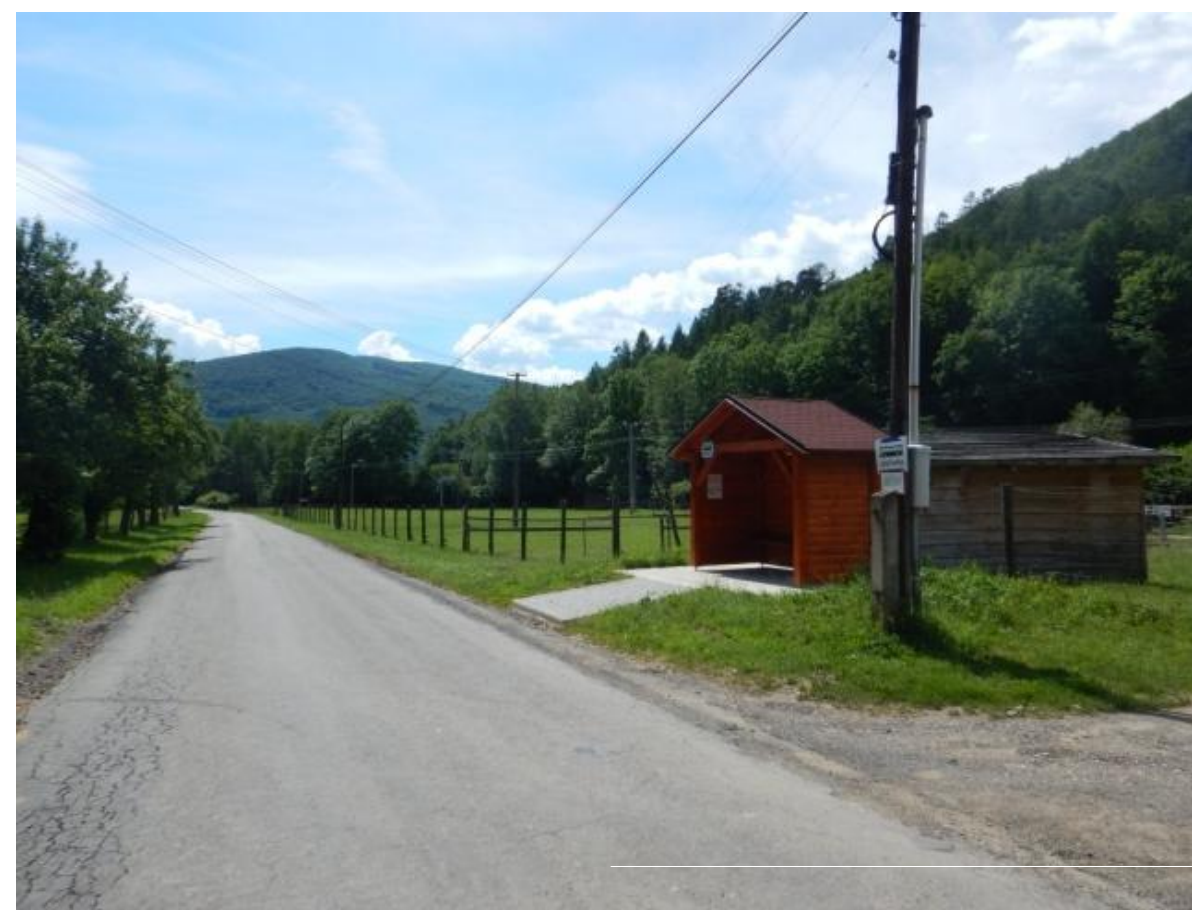
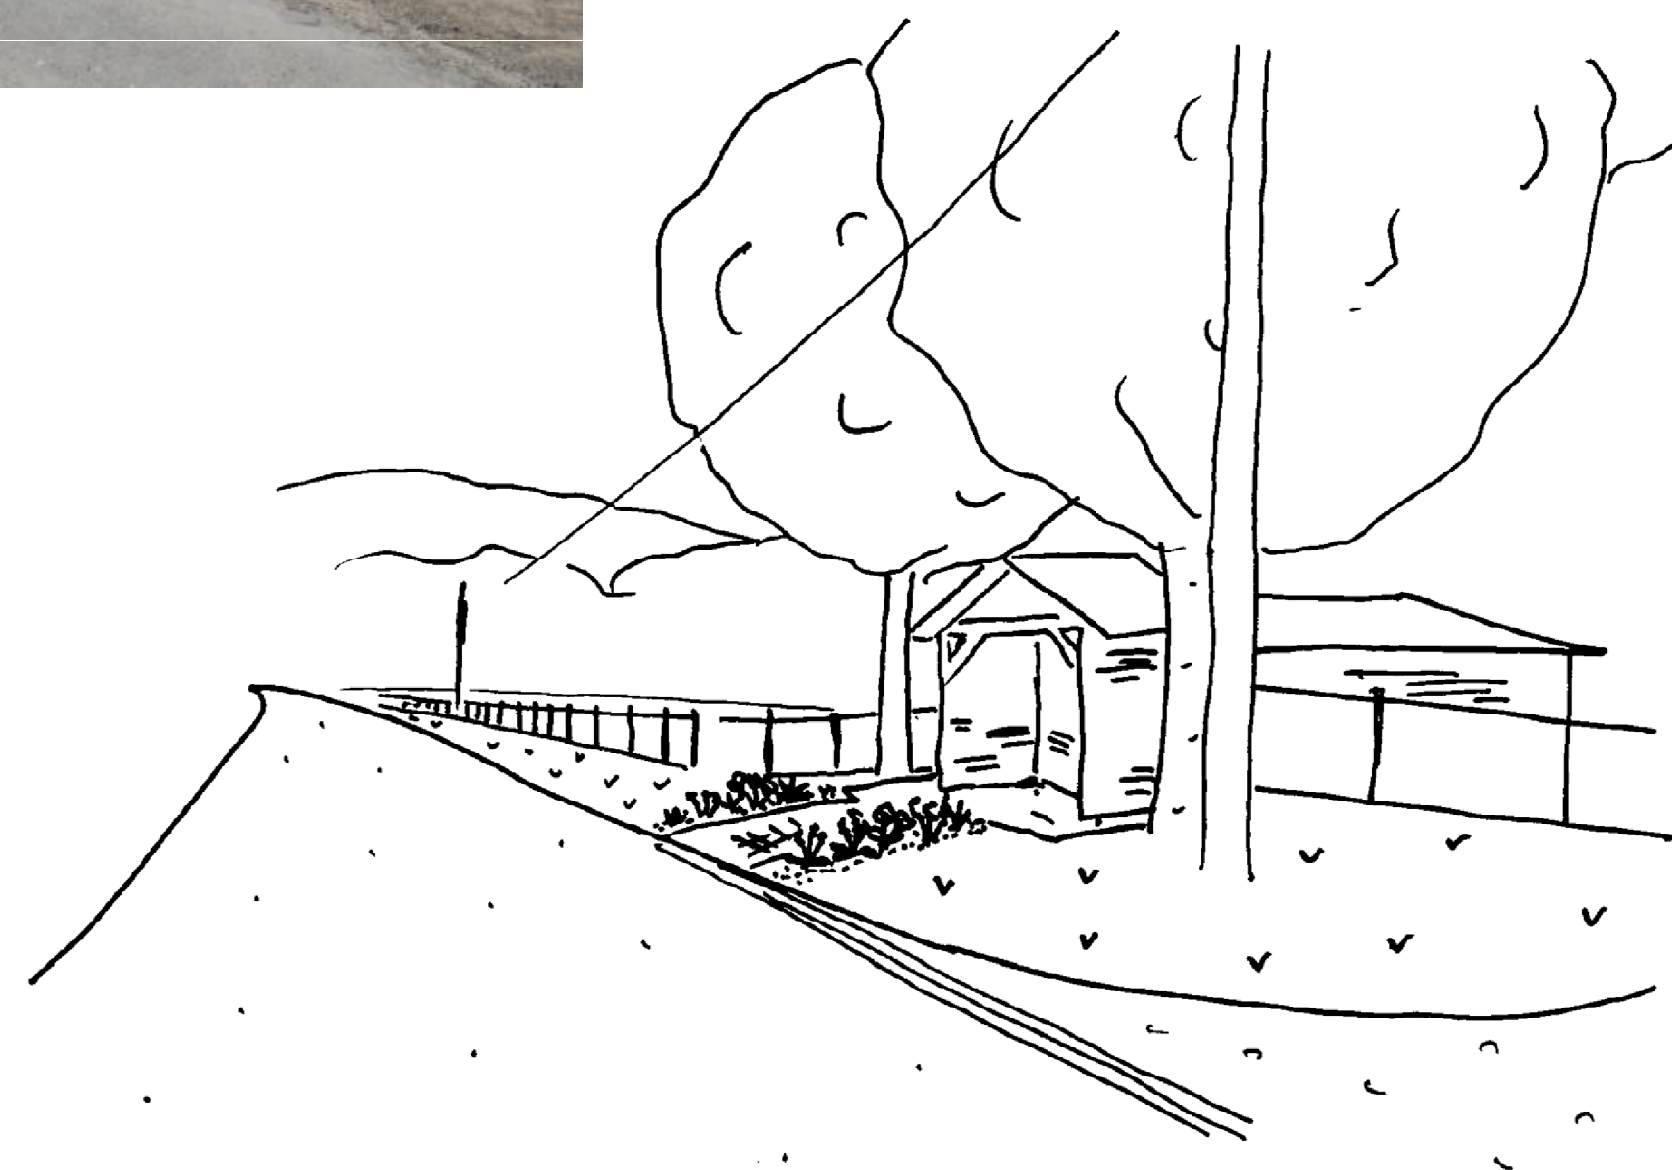
1 | 2

Obr. 1 | Aktuální stav FKJZ.  
Obr. 2 | Možné řešení – skica.
